## Gutachten

**1/0318/0058-AR**

Amtliches Kennzeichen	Haftpflichtschaden TE-ST 963
Auftrag vom / durch	10.11.2017 / Werkstatt
Versicherung	Pfefferminzia Versicherungs AG, Platzhirsch 1, 08151 Köln
Schaden- / Versicherungsscheinnummer	2343243 / 65757
Kennzeichen Unfallgegner	KZ - UG 741
Fahrzeughalter	Max Mustermann, Musterstraße 15, 08151 Musterhausen
Schadentag	08.11.2017
Besichtigungsdatum	10.11.2017
Besichtigt durch	Andre Rudelt
Anwesend	Werksttleiter
Reparaturfirma	Kfz-Werkstatt Automobile Müller, Hauptstraße 115, 02589 Going

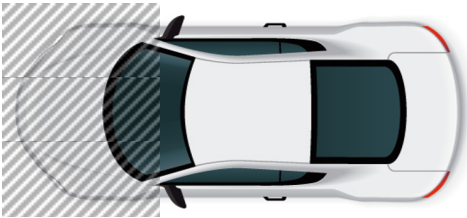
### Anstoßbereich

Der Anstoß erfolgte Vorn links, Vorn mitte, Vorn rechts.
